**令和6年度**

**通学路合同点検実施箇所の対策方針・対策実施状況**

令和6年度 新発田市通学路安全対策実施箇所

令和7年1月17日現在

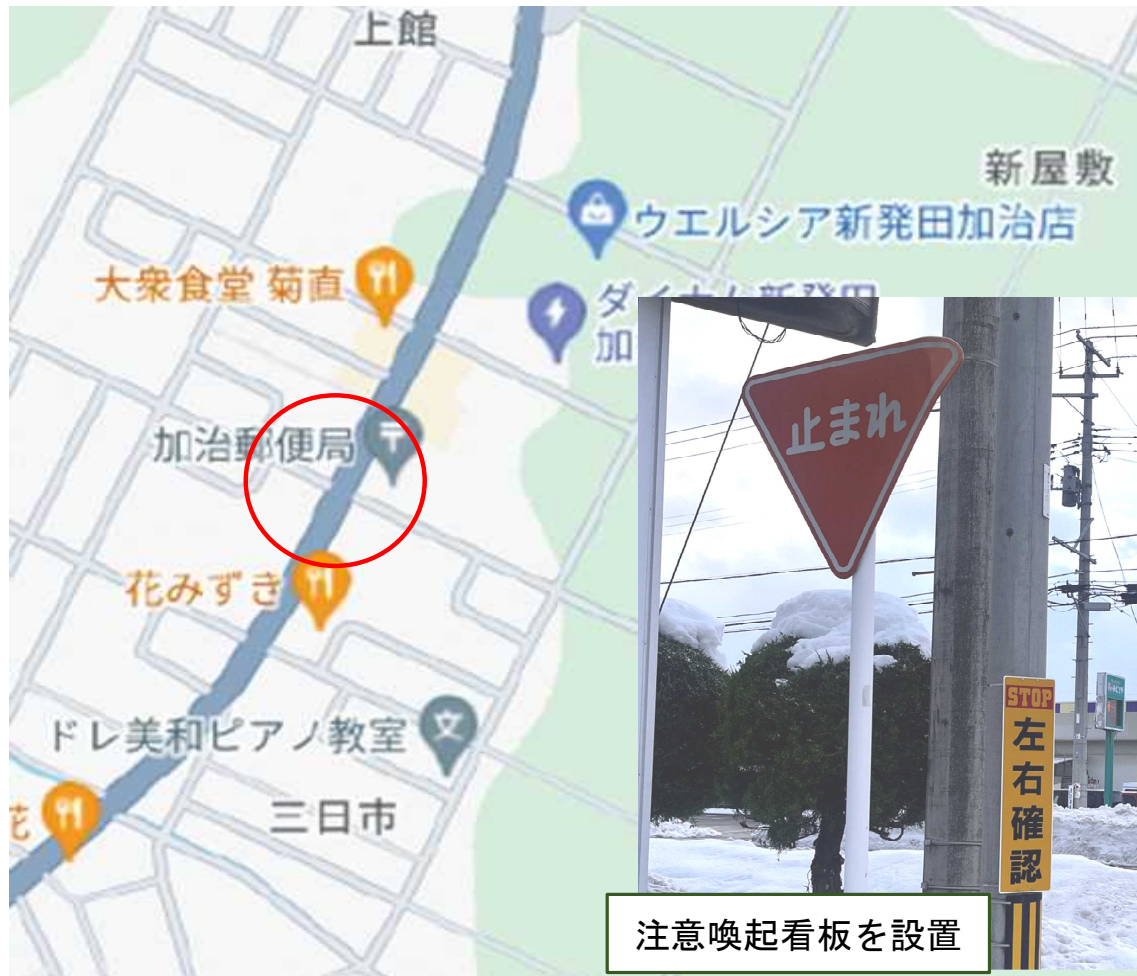
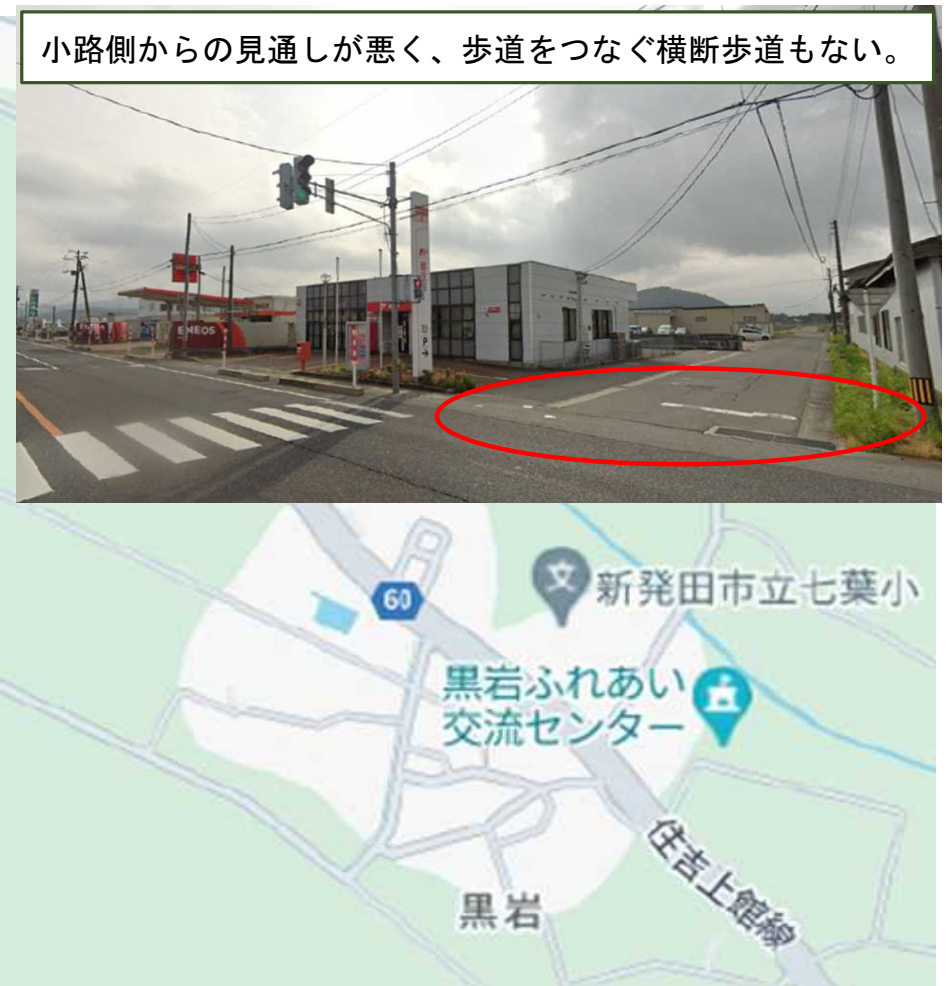
| 通し番号 | 学校名 | 箇所番号 | 合同点検実施 | 通学路の危険・要注意箇所 | 通学路の状況・危険の内容 | 対策内容 | 事業主体 |
|---|---|---|---|---|---|---|---|
| 9 | 七葉小学校 | 七小R01-3 | R01<br>R06 | 新発田市三日市<br>(国道7号及び市道三日市七葉線) | 黒岩から三日市に向かう通学路の交差点(加治郵便局近く)の見通しが悪い。優先道路になっており、横断歩道はあるが、車が停止線から飛びだしてくることがある。 | パトロール強化(警察)<br>交差点の脇に看板を設置済(市)<br>外側線の設置検討(市) | 警察<br>市 |
