令和6年度 新発田市通学路安全対策実施箇所

令和7年1月17日現在

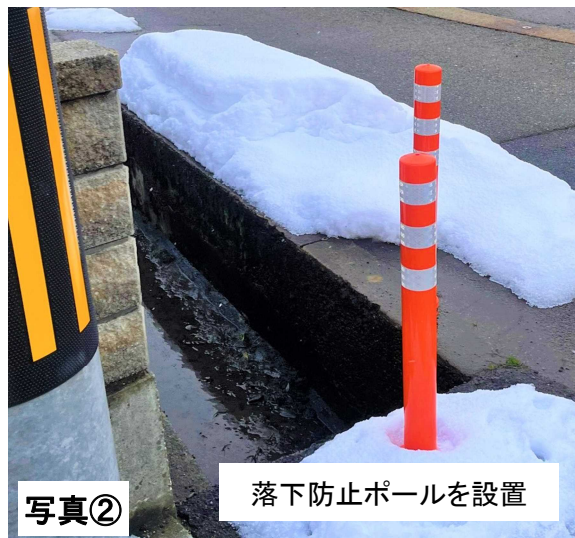
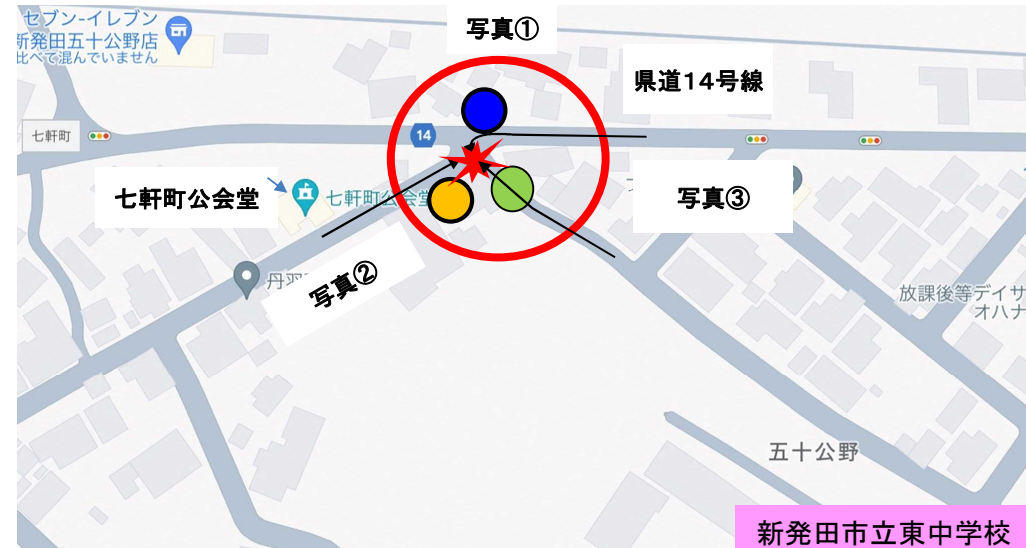
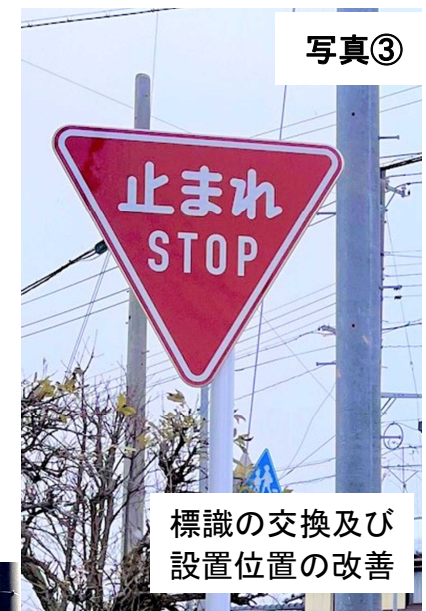
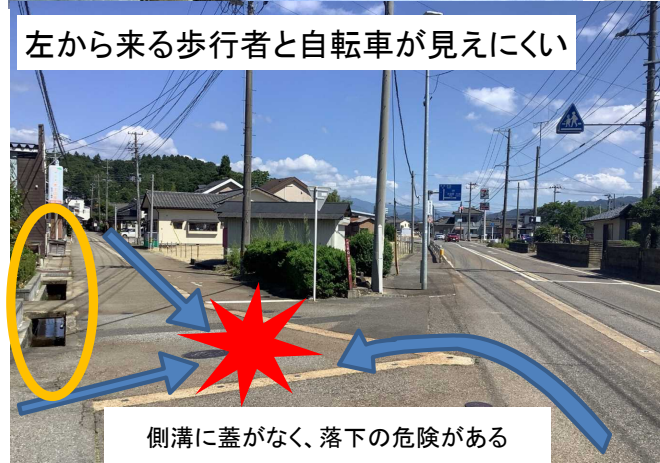
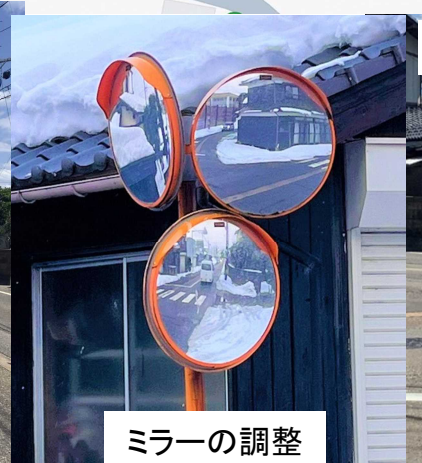
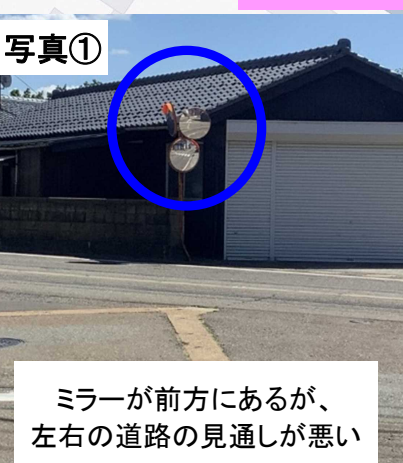
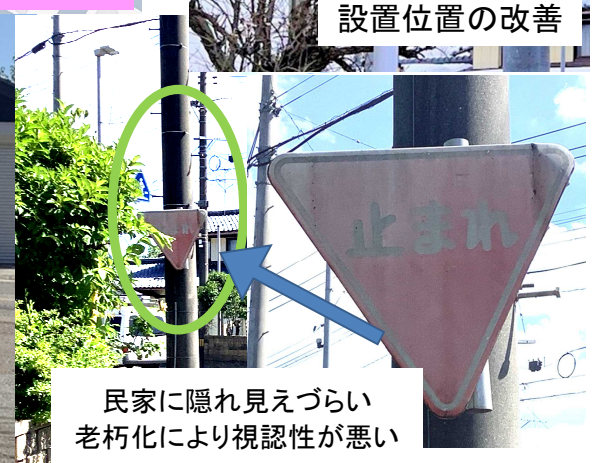
| 通し番号 | 学校名 | 箇所番号 | 合同点検実施 | 通学路の危険・要注意箇所 | 通学路の状況・危険の内容 | 対策内容 | 事業主体 |
|---|---|---|---|---|---|---|---|
| 14 | 東中学校 | 東中R6-1 | R06 | 七軒町公会堂付近・K字路<br>(県道14号線及び市道五十公野小学校前線、五十公野七軒町線) | 地域住人から車と自転車の一時停止が悪く、生徒の事故を心配する意見があった。<br>東中学校方向から、自転車や徒歩で向かい、一時停止を怠ると、県道14号から曲がってくる車や七軒町公会堂方向から来る車とぶつかる危険がある。 | 令和6年度、県道外側線位置に破線を入れる予定(県)<br>令和6年度、一時停止標識補修済(警察)<br>落下防止ポール設置済(市) | 県警察<br>市 |
