令和6年度 新発田市通学路安全対策実施箇所

令和7年1月17日現在

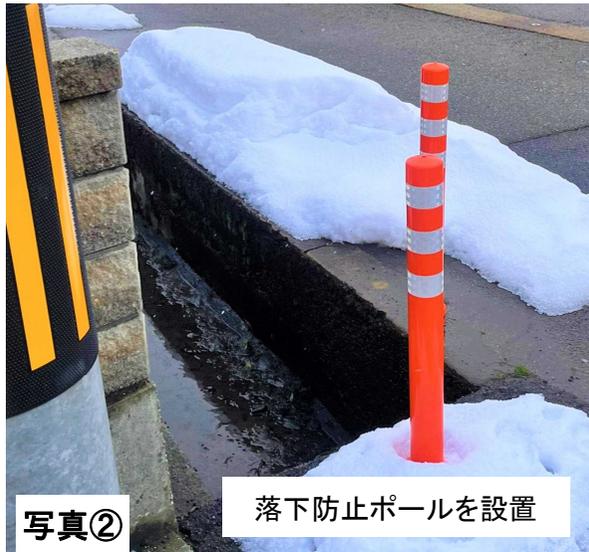
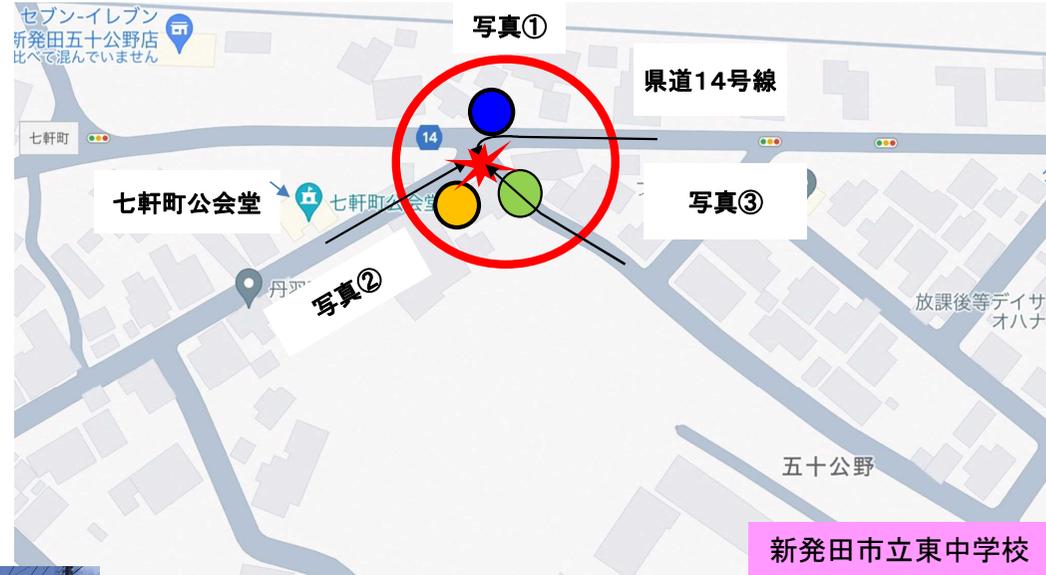
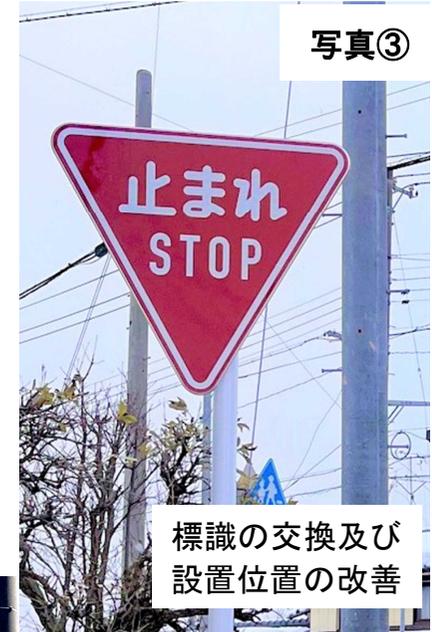
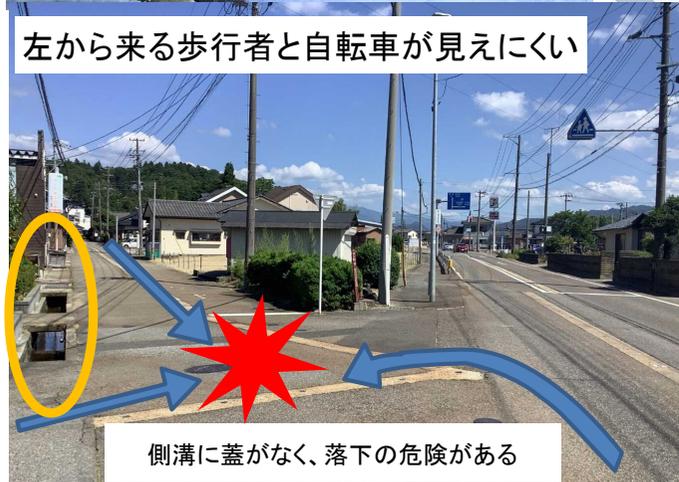
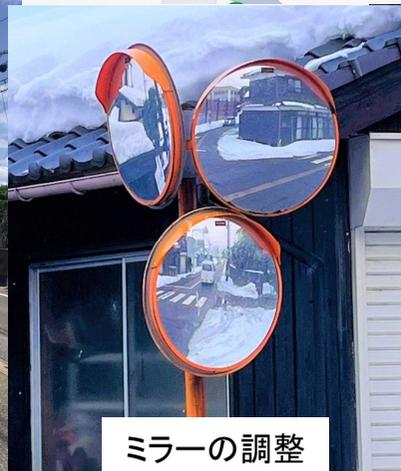
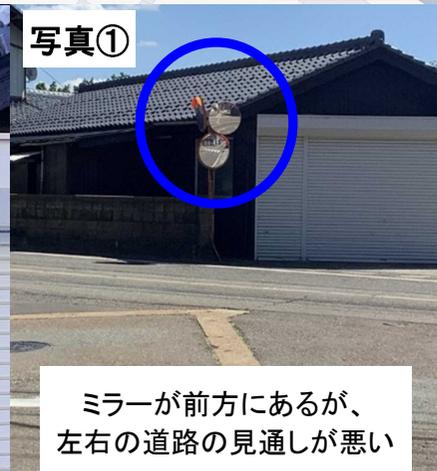
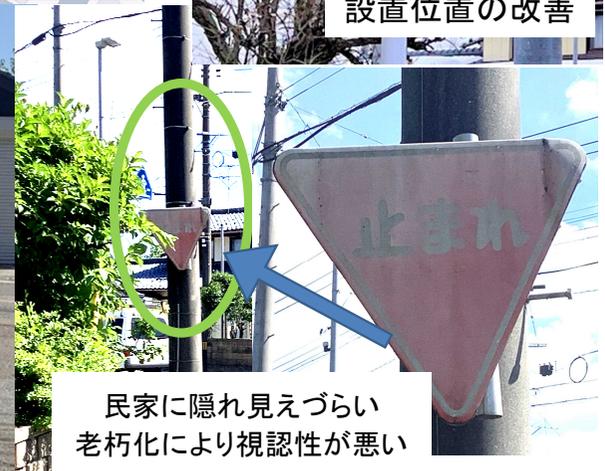
通し番号	学校名	箇所番号	合同点検実施	通学路の危険・要注意箇所	通学路の状況・危険の内容	対策内容	事業主体
14	東中学校	東中R6-1	R06	七軒町公会堂付近・K字路 (県道14号線及び市道五十公野小学校前線、五十公野七軒町線)	地域住人から車と自転車の一時停止が悪く、生徒の事故を心配する意見があった。 東中学校方向から、自転車や徒歩で向かい、一時停止を怠ると、県道14号から曲がってくる車や七軒町公会堂方向から来る車とぶつかる危険がある。	令和6年度、県道外側線位置に破線を入れる予定(県) 令和6年度、一時停止標識補修済(警察) 落下防止ポール設置済(市)	県警察市
