令和7年度 新発田市通学路安全対策方針決定箇所

令和7年12月19日現在

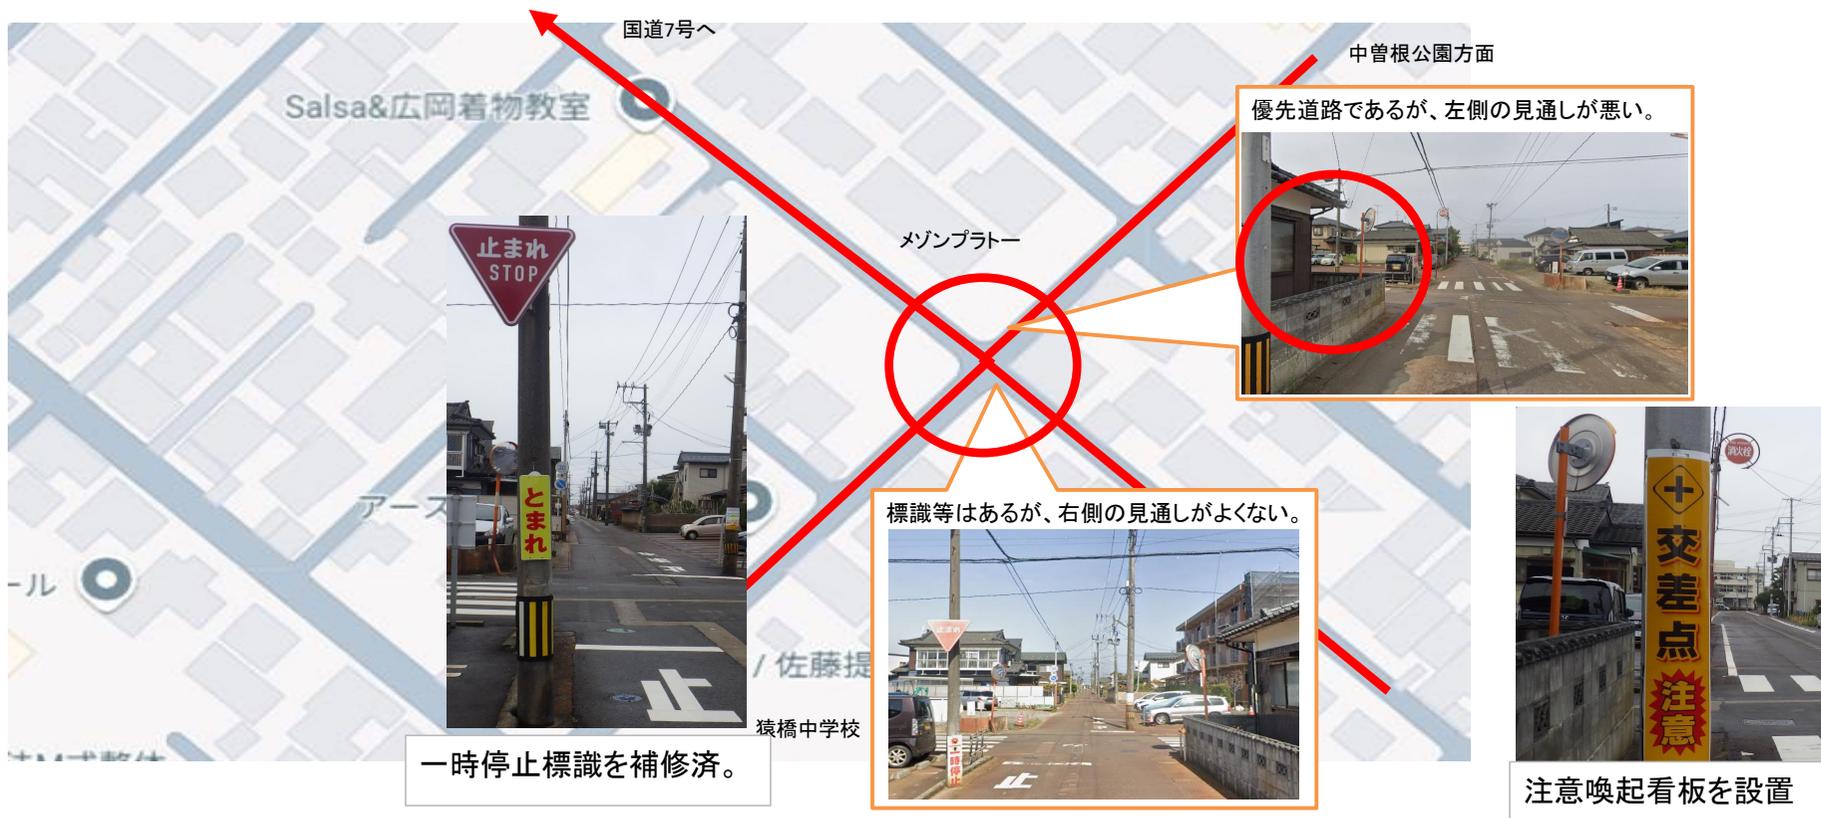
通し番号	学校名	箇所番号	合同点検実施	通学路の危険・要注意箇所	通学路の状況・危険の内容	対策内容	事業主体
3	猿橋小学校	猿小R07-1	R07	新発田市舟入町2丁目 メゾンプラトー前交差点	中曽根公園方面から猿橋中学校に向かう際、優先道路ではあるが、左側の見通しが悪く、自転車と自動車の接触が考えられる。交通量は比較的多く、危険である。令和6年度、自転車による児童の交通事故が1件発生した。	令和7年度、一時停止標識を補修済(警察) 令和7年度、交差点の脇に看板を設置済(市)	警察 市

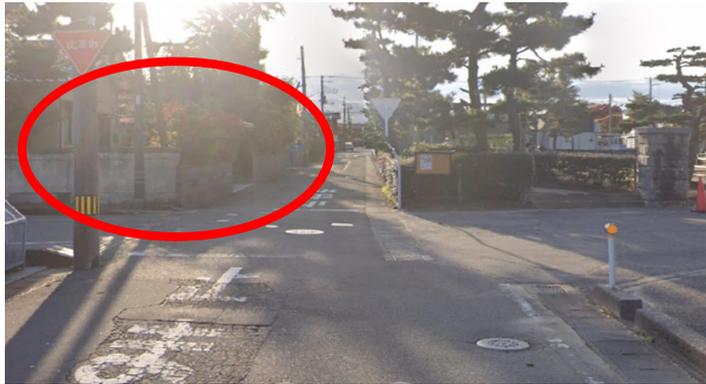
通し番号	学校名	箇所番号	合同点検実施	通学路の危険・要注意箇所	通学路の状況・危険の内容	対策内容	事業主体
5	御免町小学校	御小R02-1	R04 R07	校門前のT字路	一時停止の表示を守らない車が多い。	パトロール実施(警察) 令和7年度、停止線を補修済(警察) 令和4年度、カーブミラーを設置済(市) 令和7年度、交差点に看板を設置済(市)	警察 市

学校正門側から見て、右から来る車が一時停止を守らないことが多い。壁で見えないことがある。

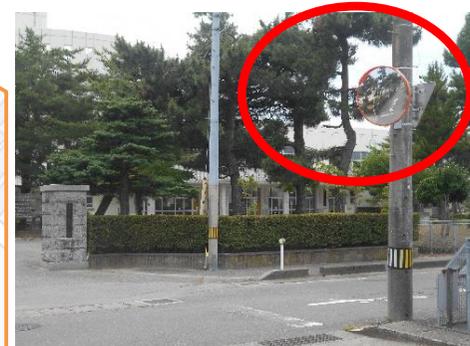
令和4年にカーブミラーが設置され、壁で見えないところが軽減した。

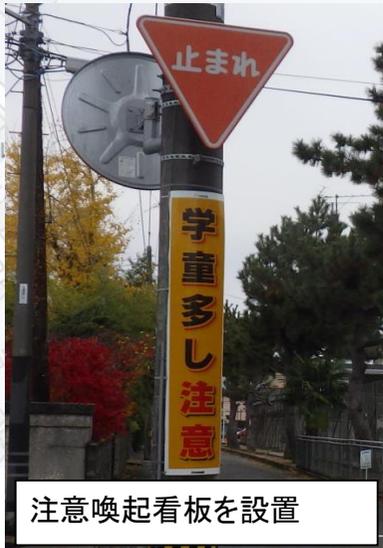
注意喚起看板を設置
