# 新発田城土橋門復元整備基本計画

令和7年3月

新発田市教育委員会 文化行政課

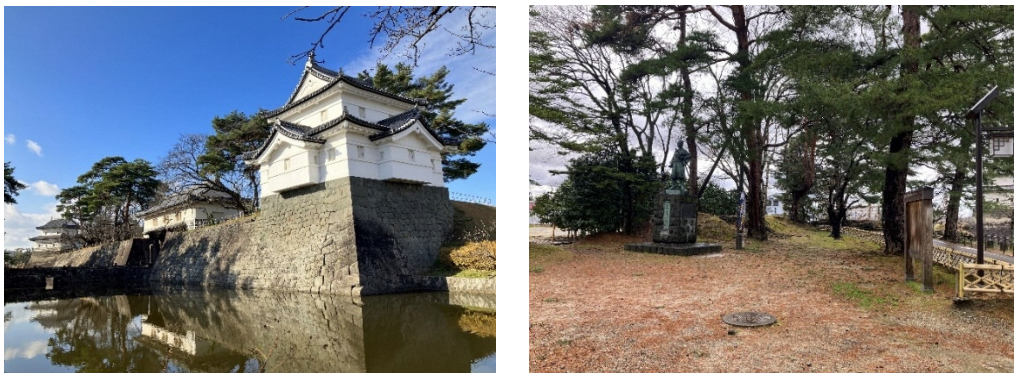
第3-1図 新発田城の城郭建築と周辺施設等

(左：右から辰巳櫓(復元)・表門(国重文)・旧二の丸隅櫓(国重文)、右：帯郭の土塁と堀部安兵衛像)

新発田城は、五角形の本丸を不整形の二ノ丸が取り囲み、その南側に三ノ丸が付随する構造であった。このうち、本丸の北半部及び二ノ丸、三ノ丸の堀は埋められており現状では顕在化する遺構を見ることは出来ない。一方、本丸の南側には堀・石垣等が残っており、石垣及び本丸表門内の園地部分については平成14(2002)年に市史跡に指定し保護を図っている。また、本丸内には国重要文化財の本丸表門と旧二の丸隅櫓に加え、平成14(2002)年に復元整備した三階櫓・辰巳櫓があり、本丸表門前の一角には土塁の一部も残る。これら当時から残る堀、石垣、土塁、門・櫓に加え、資料に基づき忠実に復元された建造物が立ち並ぶ姿は往時をしのばせる(第3-1図左)。

この市史跡範囲を含めた本丸と二ノ丸の一部は新発田城址公園(都市計画公園)として公開・活用され、広く市民や観光客等に親しまれている。公園内には新発田城の沿革や文化財としての説明看板等を配するとともに、新発田藩ゆかりの堀部安兵衛の銅像など歴史的資産も点在し、新発田城の歴史を感じることができる空間を形成している(第3-1図右)。

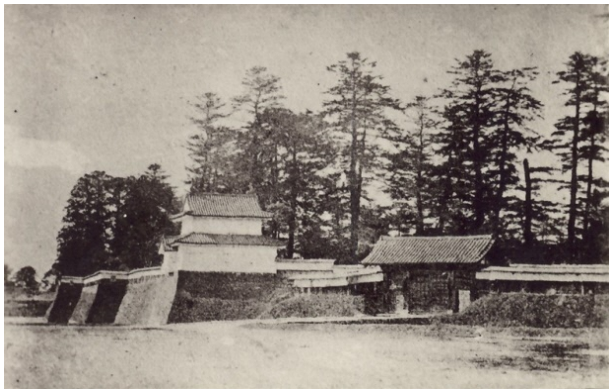
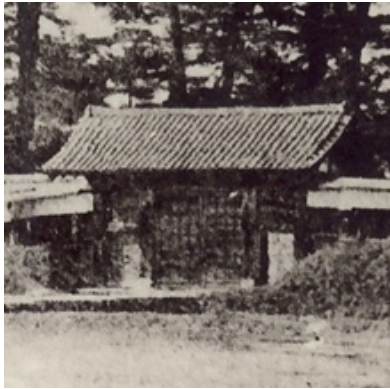
| <p>B-79 新発田城写真</p> | | <p>(土橋門部分拡大)</p> | |

| 土橋門の状況 | 土橋門を写す写真はやや不鮮明だが、絵図よりも多くの情報が確認できる。土橋門は単層(平屋建)、正面三間、切妻造平入の形式とする。柱は角柱で、屋根と柱の位置関係からは、控柱を有した薬医門形式と考えられる。中央間は両開き戸、両脇間は門の奥が抜けて見えており、潜戸を設けたと考えられる。土塀は腰板・白壁とする。 | | |

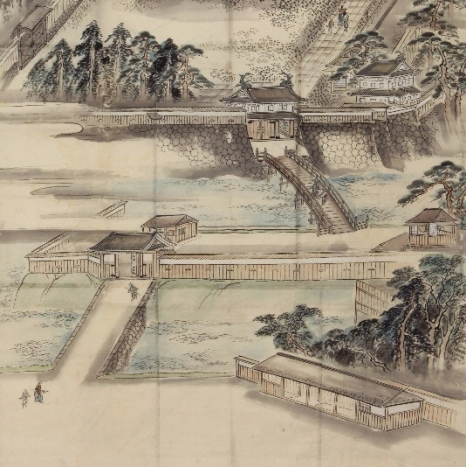
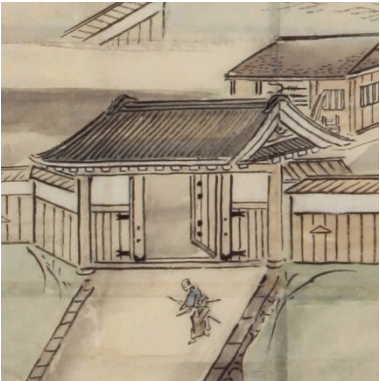
| No. | B-68 | 種別 | 絵図 |
|---|---|---|---|
| 土橋門の状況 | 建物の描写は緻密。土橋門は単層(平屋建)、正面三間、切妻造平入（妻面庇付※詳細は不明）で、中央間は両開き戸、両脇間は潜戸、上部を白壁とする。本柱は円柱で描かれる。控柱の有無は不明。土塀は腰板・白壁で、狭間が描かれる。 | | |

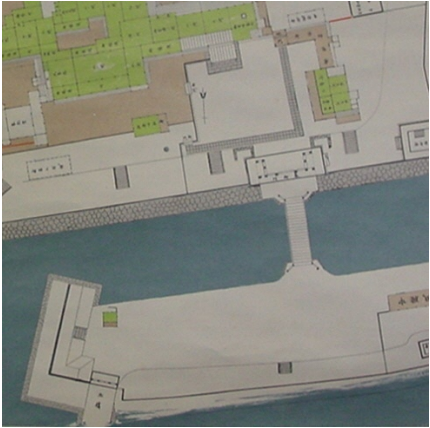
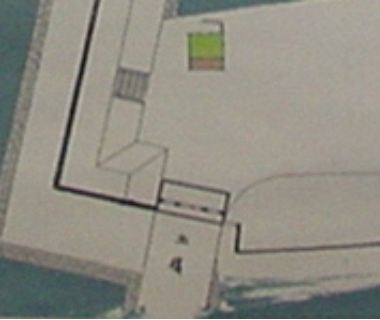
| No. | B-74 | 種別 | 絵図 |
|---|---|---|---|
| 土橋門の状況 | 建物は平面図で示される。「土橋」の記述有。土橋門は4本の柱と建物(屋根)規模を示す外形線で示される。柱列と外形線の中心線がずれているため控柱が必要な薬医門形式と考えられる。土塀は着色、石垣を描く。土堀は太線で示される。 | | |

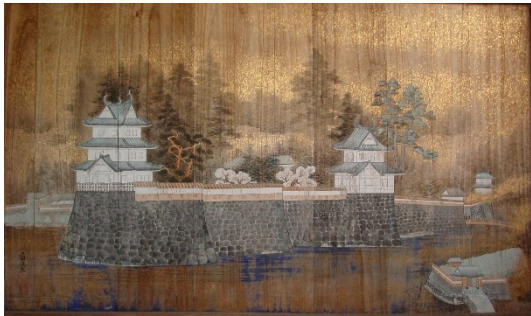
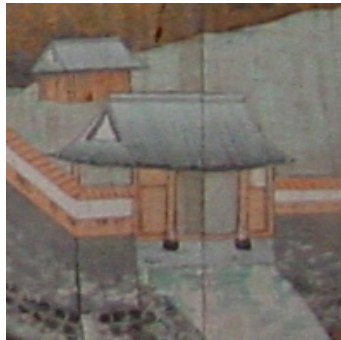
| No. | F-02 | 種別 | 絵図 |
|---|---|---|---|
| 土橋門の状況 | 建物の描写は緻密。土橋門は単層(平屋建)、入母屋造平入、正面三間、控柱を有した薬医門形式とする。本柱は円柱で描かれる。土塀は腰板・白壁で、狭間が描かれる。土塁には石垣を描く。 | | |

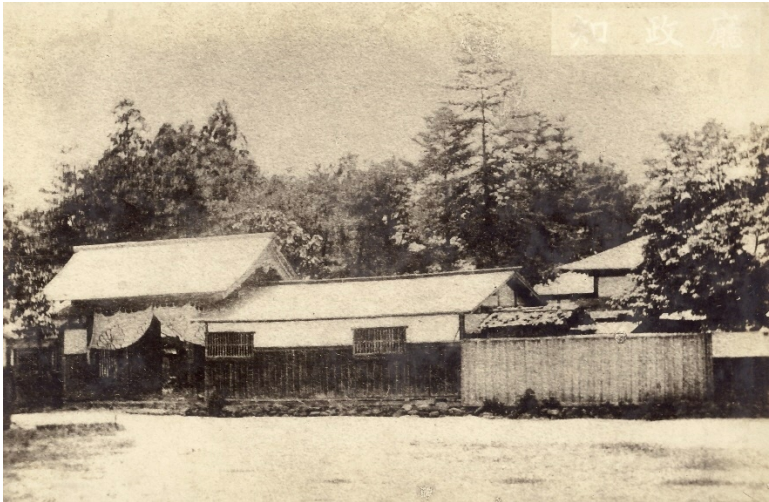
| No. | B-80<br>B-83<br>C-06<br>H-07 | 史料名称 | 旧新発田城写真（帖）、<br>旧新発田城跡絵はがき、<br>（キャプション付きの写真、複数のネガフィルム）、<br>新発田城趾写真 3 知政廳 |
|---|---|---|---|
| | | | B-80 旧新発田城写真（帖） 知政廳 |

「(キャプション付きの写真、複数のネガフィルム)」(C-06)等に「知政廳」の写真があり、この門が清水園へ移築されたものという。但し、撮影当時の姿は屋根葺材が茅葺より薄く（正確な葺材は不明だが、こけら葺、木羽葺等の薄板によるものと推測される）、現状と同じ茅葺ではないと推測される。移築に際して茅葺に変更されたと考えられるが経緯等については別途調査が必要である

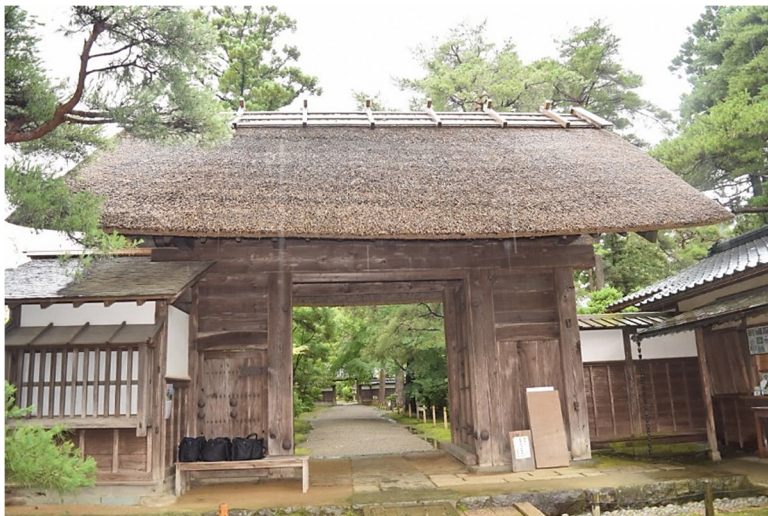
**写真 5-4**

清水園 大門（総門）  
外観正面  
北より

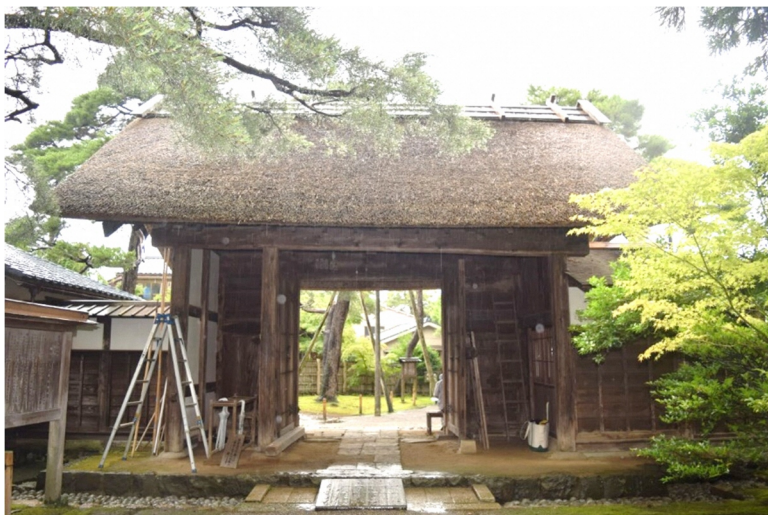
**写真 5-5**

清水園 大門（総門）  
外観背面  
南より

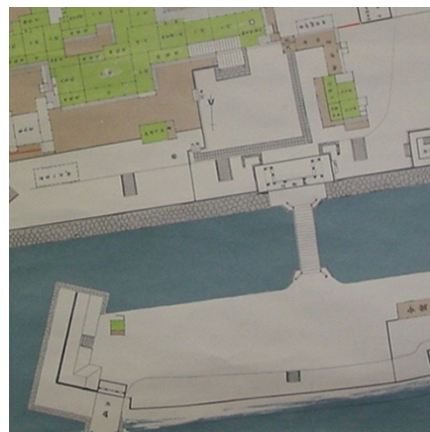
第6-2図 土橋門の想定位置  
（新発田城中御間柄全図、  
新発田市立歴史図書館蔵）

現時点で想定される土橋門の復元位置は、第5章の絵図・古写真・現存遺構（土塁）の調査結果から、帯郭の南西部、現存する土塁の間と想定されるが、令和6（2024）年度の発掘調査では土橋門の位置や範囲、存否を裏付ける礎石などの遺構は確認できなかった。復元資料は古写真を中心としつつ、引き続き復元の精度向上に向けて、令和7（2025）年度の発掘調査により、位置が把握できる遺構の検出や、市民に写真等の情報提供を求めるなど、継続した資料収集に努める。
