# 新発田城土橋門復元整備基本計画

令和7年3月

新発田市教育委員会 文化行政課

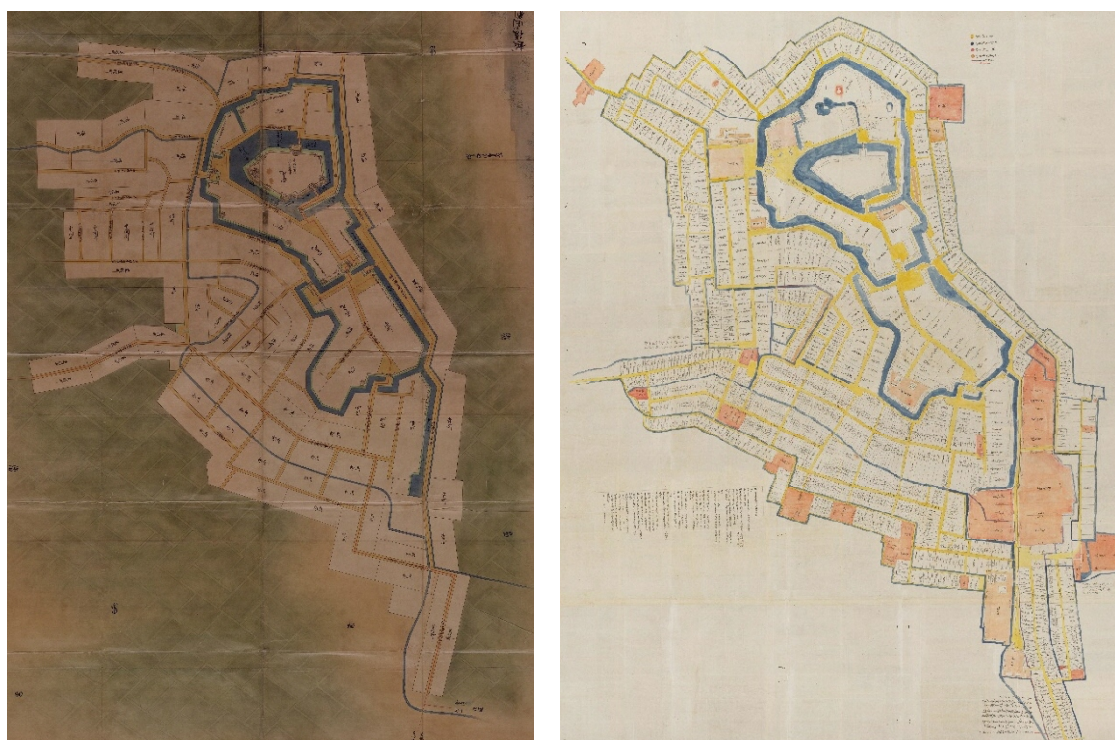
第2-2図 新発田城の絵図(左:江戸時代前期、右:江戸時代後期の姿) ※図の上が北  
左「正保城絵図 越後新発田城」(国立公文書館 内閣文庫蔵)、  
右「新発田御家中町惣絵図」(一步一間歩詰総絵図、新発田市立歴史図書館蔵)

新発田城は第2-2図に示すように、五角形の本丸を不整形の二ノ丸が取り囲み、その南側に三ノ丸が付随する構造であった。

本丸は、中央部に藩主の御殿を置き、外縁に堀を巡らし土塁・石垣上には門2棟と櫓4棟が建てられた。正面にあたる南側と西側は総石垣、裏手の北側には土塁の下部のみに腰巻石垣を築き、東側では石垣が見られない。櫓のうち、北西隅の櫓は「三階櫓」と呼ばれる城内唯一の三重櫓であり、天守の役割を果たしたと考えられる。

二ノ丸は、本丸の北半部と南半部に大別できる。江戸時代後期の「新発田御家中町惣絵図」(一步一間歩詰総絵図)によると、北半部は主に藩施設の敷地、南半部には重臣らの屋敷地となっていた。北側は築城以前に新発田氏の館があったと伝えられ「古丸」とも呼称されていた。南端部には中ノ門、西端部には西ノ門の内枳形を持つ櫓門が配され、周囲に6棟の櫓が築かれていた。堀に面した外周は土塁で囲まれており、土橋の両側、櫓門等の土台以外には石垣は認められない。

三ノ丸は、二ノ丸の南側に突き出すように付随する。重臣・上級藩士の屋敷地を基本とするが、時期によっては奉行所などの藩施設も設けられている。二ノ丸との結節部の東西両側に小門を配するが、それ以外には南端部の大手門以外に門は存在しない。外周は二ノ丸同様に土塁で囲み石垣は設けていない。土塁上の櫓も大手門脇に1棟が認められるのみである。

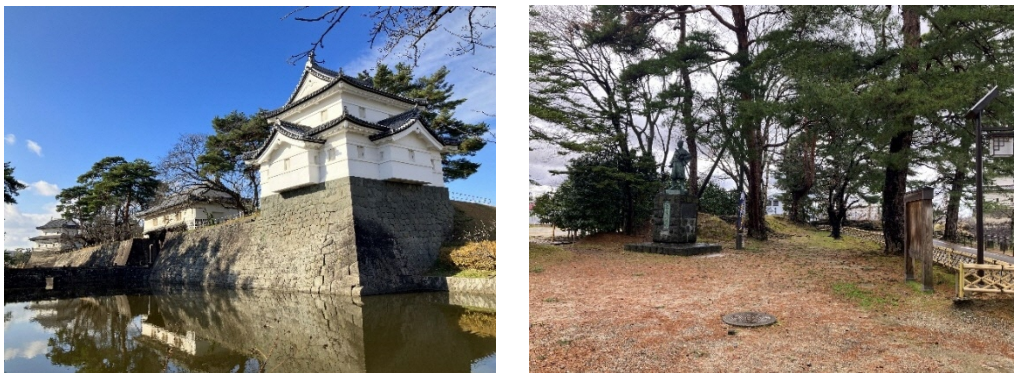
第3-1図 新発田城の城郭建築と周辺施設等

(左：右から辰巳櫓(復元)・表門(国重文)・旧二の丸隅櫓(国重文)、右：帯郭の土塁と堀部安兵衛像)

新発田城は、五角形の本丸を不整形の二ノ丸が取り囲み、その南側に三ノ丸が付随する構造であった。このうち、本丸の北半部及び二ノ丸、三ノ丸の堀は埋められており現状では顕在化する遺構を見ることは出来ない。一方、本丸の南側には堀・石垣等が残っており、石垣及び本丸表門内の園地部分については平成14(2002)年に市史跡に指定し保護を図っている。また、本丸内には国重要文化財の本丸表門と旧二の丸隅櫓に加え、平成14(2002)年に復元整備した三階櫓・辰巳櫓があり、本丸表門前の一角には土塁の一部も残る。これら当時から残る堀、石垣、土塁、門・櫓に加え、資料に基づき忠実に復元された建造物が立ち並ぶ姿は往時をしのばせる(第3-1図左)。

この市史跡範囲を含めた本丸と二ノ丸の一部は新発田城址公園(都市計画公園)として公開・活用され、広く市民や観光客等に親しまれている。公園内には新発田城の沿革や文化財としての説明看板等を配するとともに、新発田藩ゆかりの堀部安兵衛の銅像など歴史的資産も点在し、新発田城の歴史を感じることができる空間を形成している(第3-1図右)。

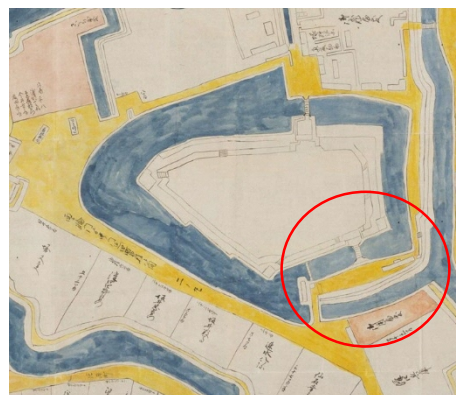
第3-4図 新発田城の「帯郭」

「新発田御家中町惣絵図」（一步一間歩詰総絵図、新発田市立歴史図書館蔵）

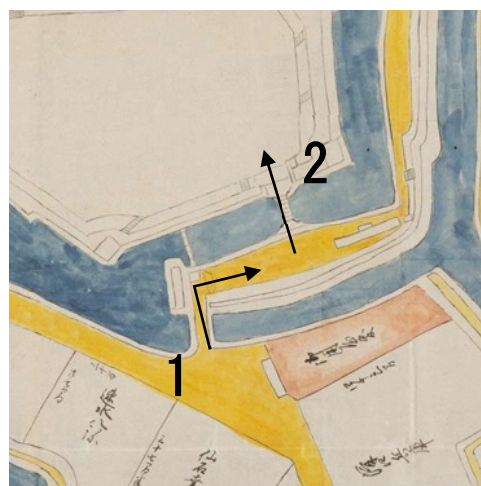
第3-6図 新発田城の虎口

表門及び堀に挟まれた帯郭と併せて虎口を形成「新発田御家中町惣絵図」（一步一間歩詰総絵図、一部拡大、新発田市立歴史図書館蔵）

以上のとおり土橋門は、二ノ丸から本丸への正面口にあたる城門であると同時に、本丸の表門及び堀に挟まれた帯郭と併せて虎口を形成するという、本城に特徴的な構造を象徴する存在といえる（第3-6図）。

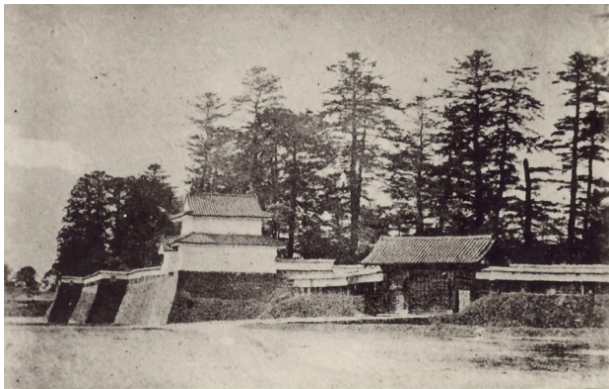
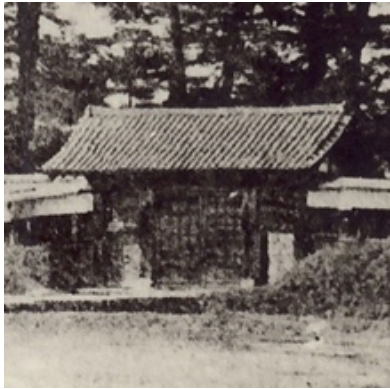
| <p>B-79 新発田城写真</p> | | <p>(土橋門部分拡大)</p> | |

| 土橋門の状況 | 土橋門を写す写真はやや不鮮明だが、絵図よりも多くの情報が確認できる。土橋門は単層(平屋建)、正面三間、切妻造平入の形式とする。柱は角柱で、屋根と柱の位置関係からは、控柱を有した薬医門形式と考えられる。中央間は両開き戸、両脇間は門の奥が抜けて見えており、潜戸を設けたと考えられる。土塀は腰板・白壁とする。 | | |

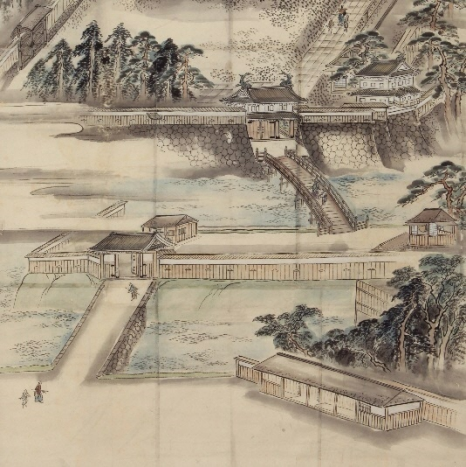
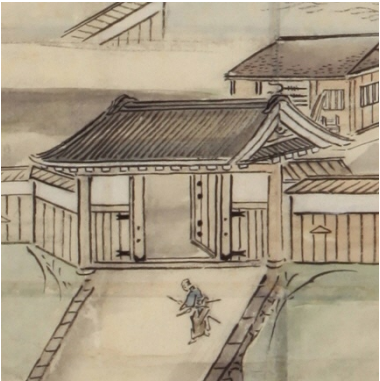
| No. | B-68 | 種別 | 絵図 |
|---|---|---|---|
| 土橋門の状況 | 建物の描写は緻密。土橋門は単層(平屋建)、正面三間、切妻造平入（妻面庇付※詳細は不明）で、中央間は両開き戸、両脇間は潜戸、上部を白壁とする。本柱は円柱で描かれる。控柱の有無は不明。土塀は腰板・白壁で、狭間が描かれる。 | | |

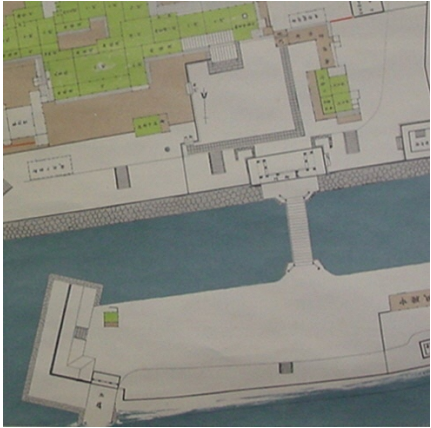
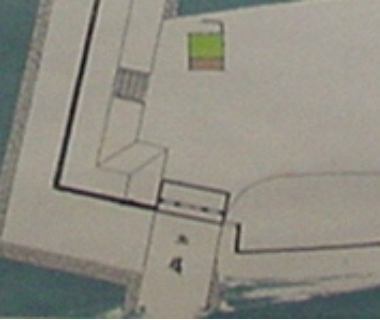
| No. | B-74 | 種別 | 絵図 |
|---|---|---|---|
| 土橋門の状況 | 建物は平面図で示される。「土橋」の記述有。土橋門は4本の柱と建物(屋根)規模を示す外形線で示される。柱列と外形線の中心線がずれているため控柱が必要な薬医門形式と考えられる。土塀は着色、石垣を描く。土堀は太線で示される。 | | |

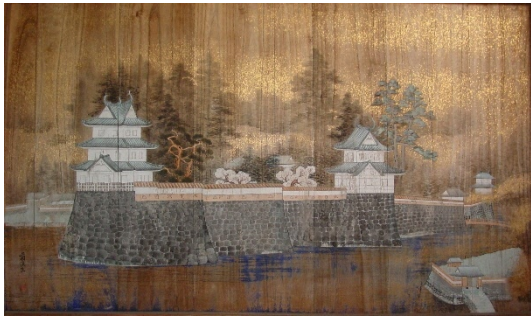
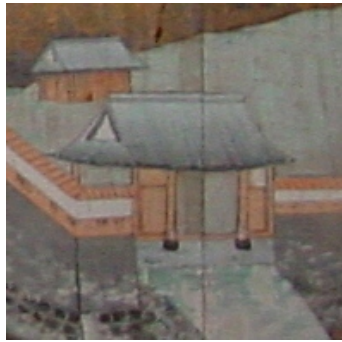
| 土橋門の状況 | 建物の描写は緻密。土橋門は単層(平屋建)、入母屋造平入、正面三間、控柱を有した薬医門形式とする。本柱は円柱で描かれる。土塀は腰板・白壁で、狭間が描かれる。土塁には石垣を描く。 | | |

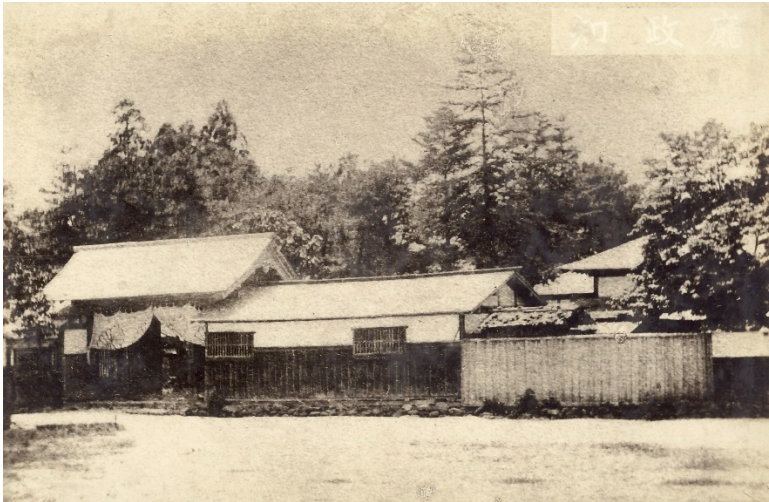
| No. | B-80<br>B-83<br>C-06<br>H-07 | 史料名称 | 旧新発田城写真（帖）、<br>旧新発田城跡絵はがき、<br>（キャプション付きの写真、複数のネガフィルム）、<br>新発田城趾写真 3 知政廳 |
|---|---|---|---|
| B-80 旧新発田城写真（帖） 知政廳 | | | |

「(キャプション付きの写真、複数のネガフィルム)」(C-06)等に「知政廳」の写真があり、この門が清水園へ移築されたものという。但し、撮影当時の姿は屋根葺材が茅葺より薄く（正確な葺材は不明だが、こけら葺、木羽葺等の薄板によるものと推測される）、現状と同じ茅葺ではないと推測される。移築に際して茅葺に変更されたと考えられるが経緯等については別途調査が必要である

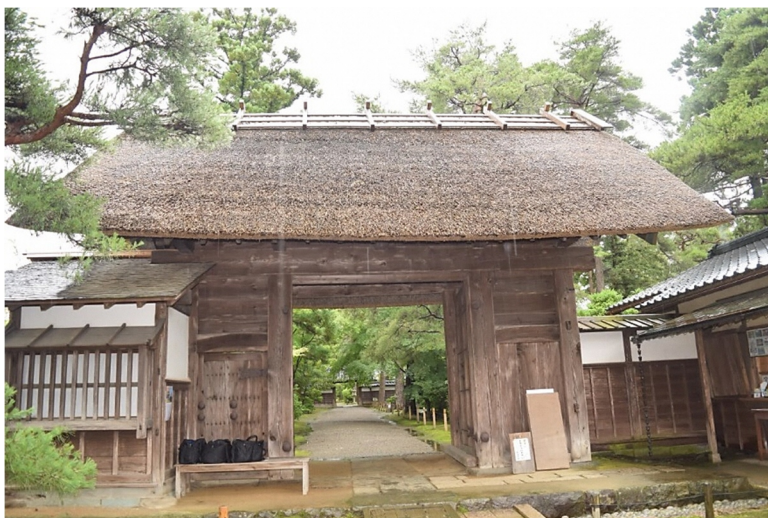
**写真 5-4**

清水園 大門（総門）

外観正面

北より

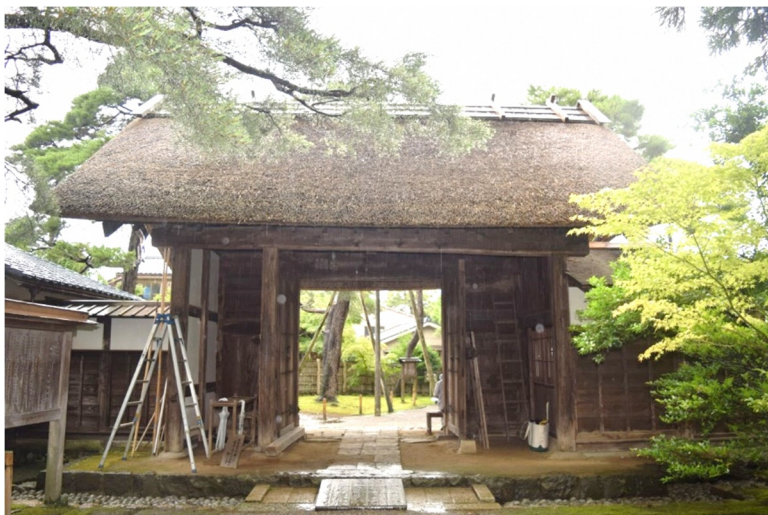
**写真 5-5**

清水園 大門（総門）

外観背面

南より

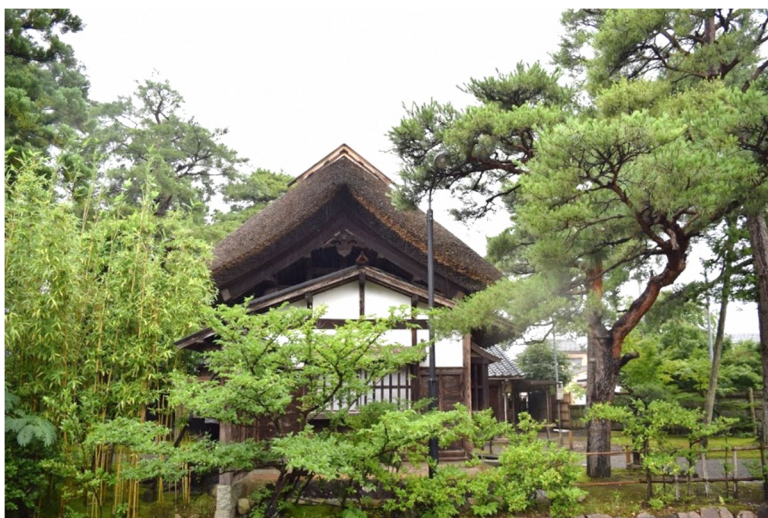
**写真 5-6**

清水園 大門（総門）

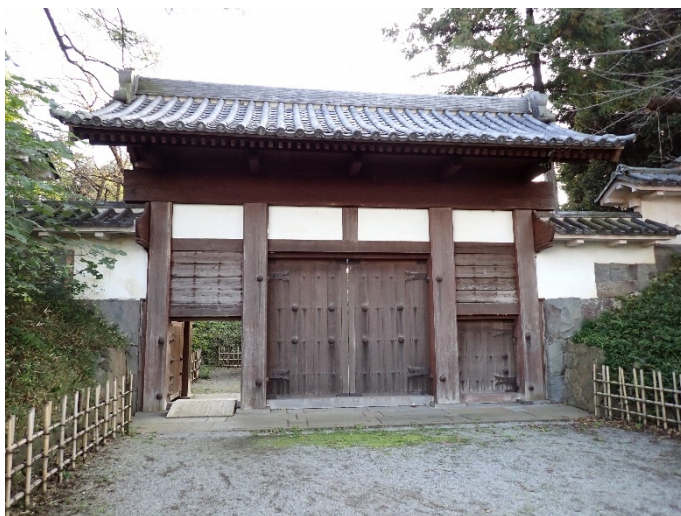
**写真 5-7**

館林城土橋門

外観正面

北より

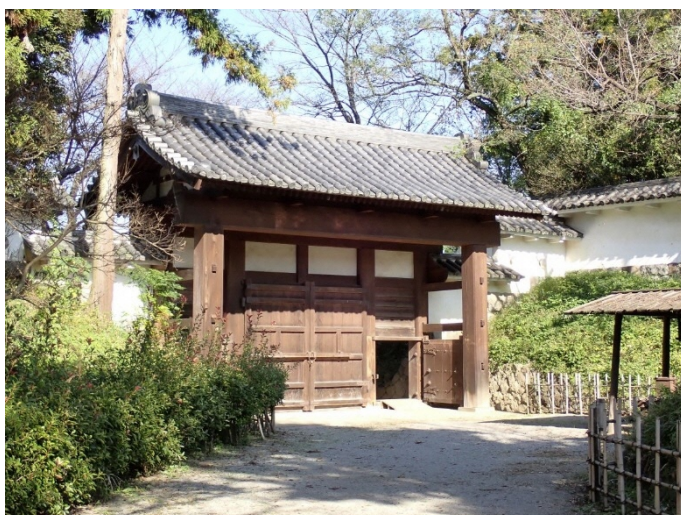
**写真 5-8**

館林城土橋門

外観背面

南より

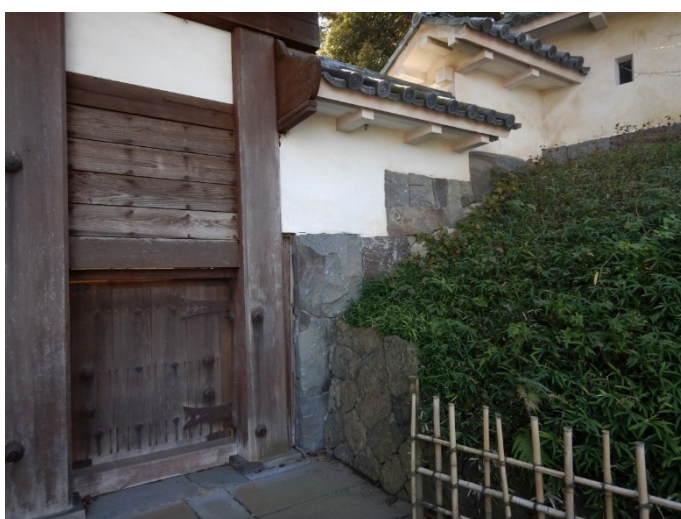
**写真 5-9**

館林城土橋門

両脇土堀と土塁の取り  
合い。

北より

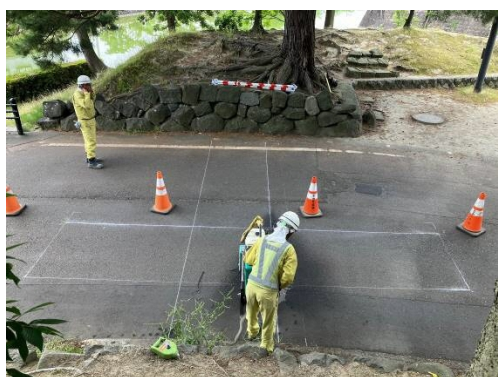
写真 5-10 確認調査トレンチの位置（東から）

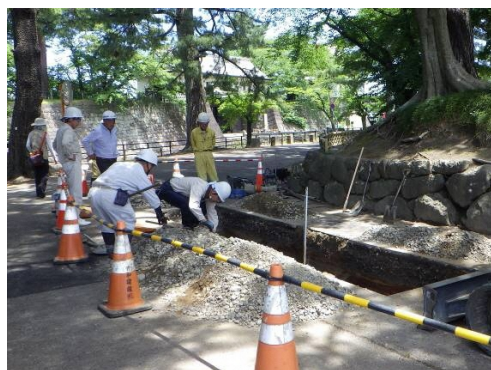
写真 5-11 2 トレンチ（東西）調査状況（南西から）

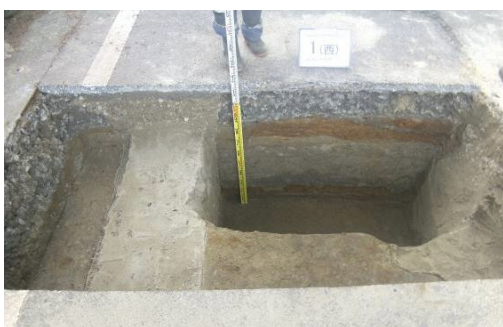
写真 5-12 1 トレンチ（東西）西半分（南から）

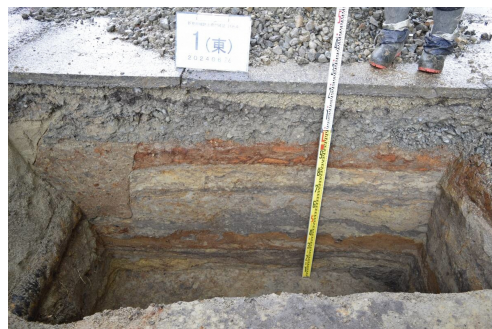
写真 5-13 1 トレンチ（東西）東半部完掘（南から）

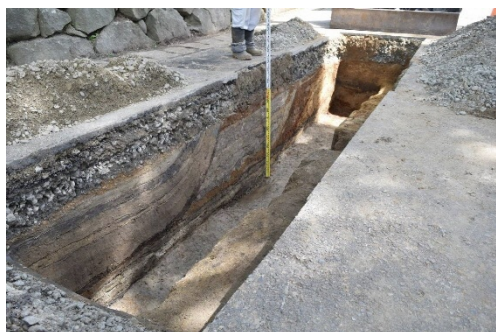
写真 5-14 2 トレンチ（南北）完掘（北西から）

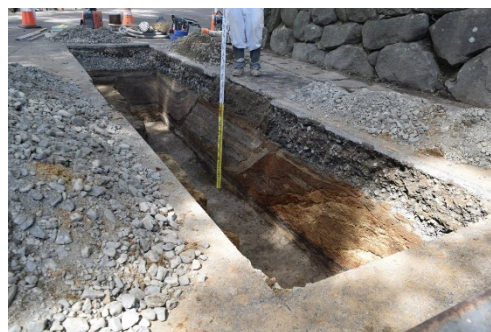
写真 5-15 2 トレンチ（南北）完掘（南西から）

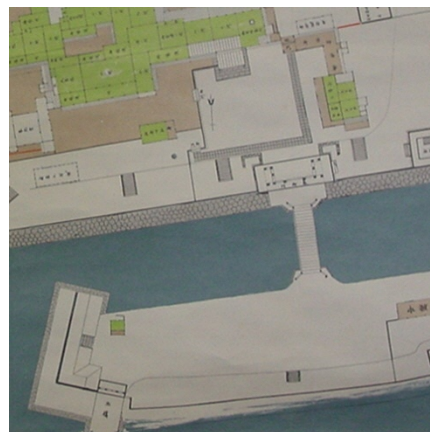
第6-2図 土橋門の想定位置  
（新発田城中御間柄全図、  
新発田市立歴史図書館蔵）

現時点で想定される土橋門の復元位置は、第5章の絵図・古写真・現存遺構（土塁）の調査結果から、帯郭の南西部、現存する土塁の間と想定されるが、令和6（2024）年度の発掘調査では土橋門の位置や範囲、存否を裏付ける礎石などの遺構は確認できなかった。復元資料は古写真を中心としつつ、引き続き復元の精度向上に向けて、令和7（2025）年度の発掘調査により、位置が把握できる遺構の検出や、市民に写真等の情報提供を求めるなど、継続した資料収集に努める。

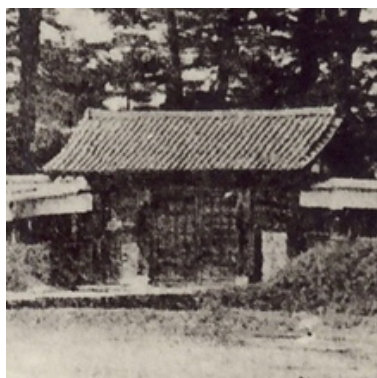
写真 6-2 土橋門の建築形式  
（明治初年の古写真、土橋門拡大、  
新発田市立歴史図書館蔵）

絵図に描かれた姿や、類似事例を補完資料として復元検討を進めるが、絵図等は明治初期の写真との不整合が見られ、様式的な表現が多分に含まれていると考えられる。

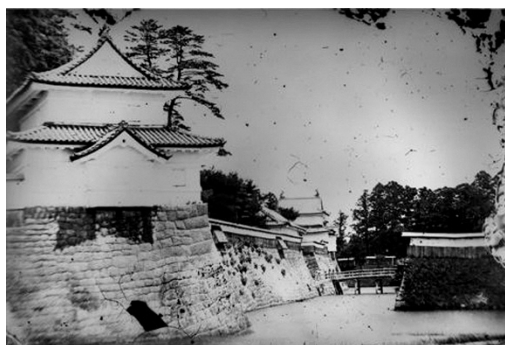
写真 6-5 明治初年の古写真、鉄炮櫓、奥に辰巳櫓（新発田市立歴史図書館蔵）

同時の明治7（1874）年ごろまでには解体され現存していないが、平成16（2004）年に新築復元された本丸辰巳櫓とほぼ同規模であったことが、鉄炮櫓と辰巳櫓が同時に写る他の古写真から推測できる。よって野タルキの勾配については辰巳櫓の屋根勾配を参考として、引渡し勾配7.2寸として想定断面図を作成したところ、古写真に写る姿とのバランスも概ね妥当な姿を描くことができた。

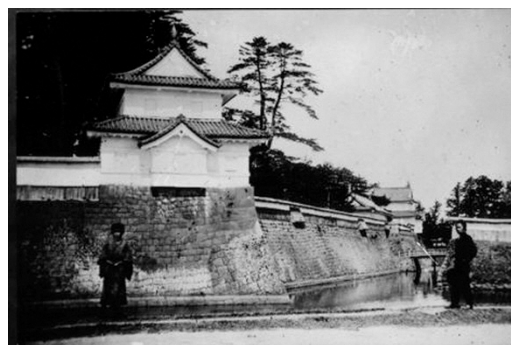
写真 6-6 明治初年の古写真、鉄炮櫓、奥に辰巳櫓（新発田市立歴史図書館蔵）

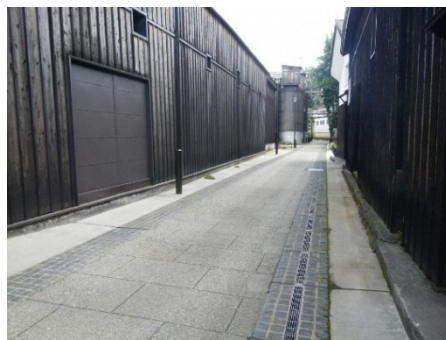
写真 6-7 石畳風舗装の事例①  
(長岡市摂田屋地区)

現況では、アスファルト舗装の市道となっているが、復元する土橋門及び既存の歴史的景観との調和を図るために、石畳風の舗装に美装化する。併せて現在の道路線形を往時の土橋の線形に修正し、登城ルートを明確に示す計画とする（写真 6-7・6-8）。実質的な正門である土橋門から本丸表門までの登城ルートを実際に歩くことで、新発田城が持つ本来の奥行を感じることが出来る整備を行う。

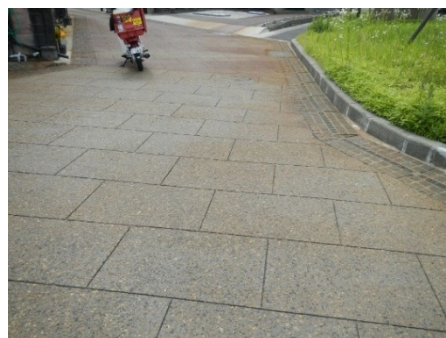
写真 6-8 石畳風舗装の事例②  
(長岡市摂田屋地区)

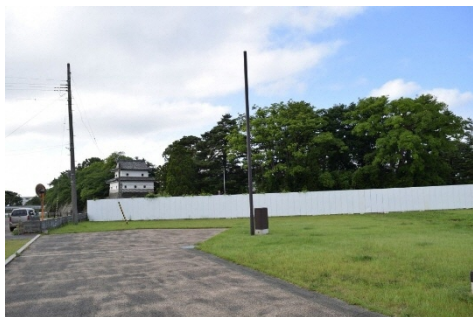
写真 6-9 アイネスしばた遊歩道  
(アイネスしばた遊歩道より土橋門復元位置方向を見る)

土橋から本丸表門へ続く遊歩道については、本計画において美装化により登城ルートとして明確に示す計画となっているが、旧二ノ丸にわたる「アイネスしばた」においても、大手中ノ門から土橋手前までの遊歩道が整備されており（写真 6-9）、登城ルートに沿った具体的な歩行者ルートの整理を検討する必要がある。

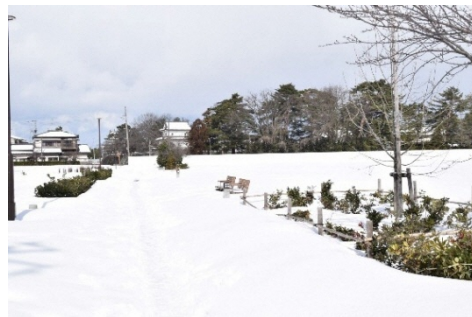
写真 6-10 冬期間の積雪状況  
(アイネスしばた遊歩道より土橋門復元位置方向を見る)

現在、表門前の市道は、生活道路として除雪が行われているが、整備後は公園内の遊歩道の位置付けとなるため、除雪や建物からの落雪等の維持管理を含めて冬期間の公開について課題整理を行う必要がある。
