令和6年度 新発田市遺跡出土品展 新発田城の瓦—出土品と復元瓦—

令和7年2月21日（金）～3月26日（水）／イクネスしばた 展示室

主催：新発田市教育委員会

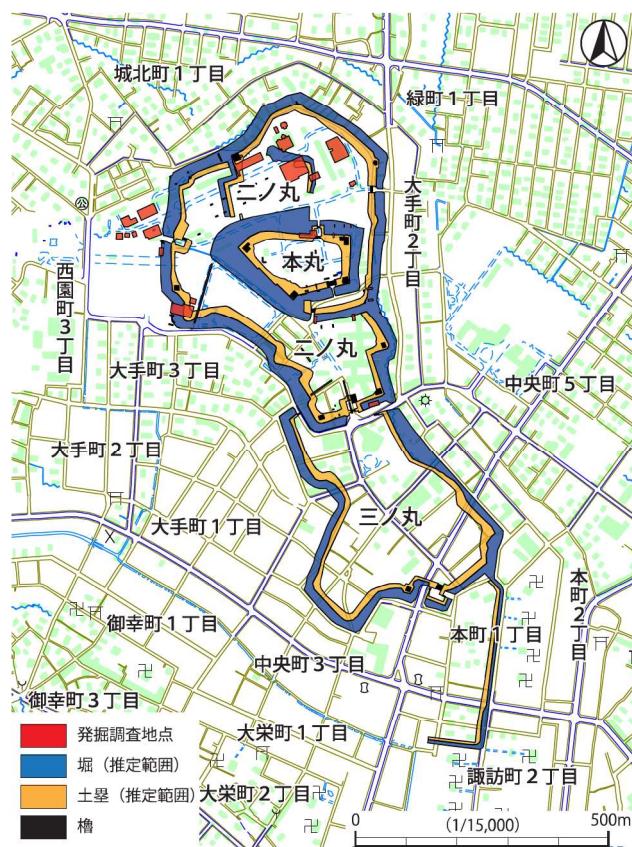
新発田城の範囲と発掘調査地点

新発田市教育委員会では、陸上自衛隊新発田駐屯地や新発田城址公園の整備、平成14年から平成16年に行われた三階櫓・辰巳櫓の復元工事などに関連して、新発田城跡で発掘調査を行ってきました。これまでに30か所以上で実施し、その結果、かつての新発田城の姿が徐々に明らかとなってきています。

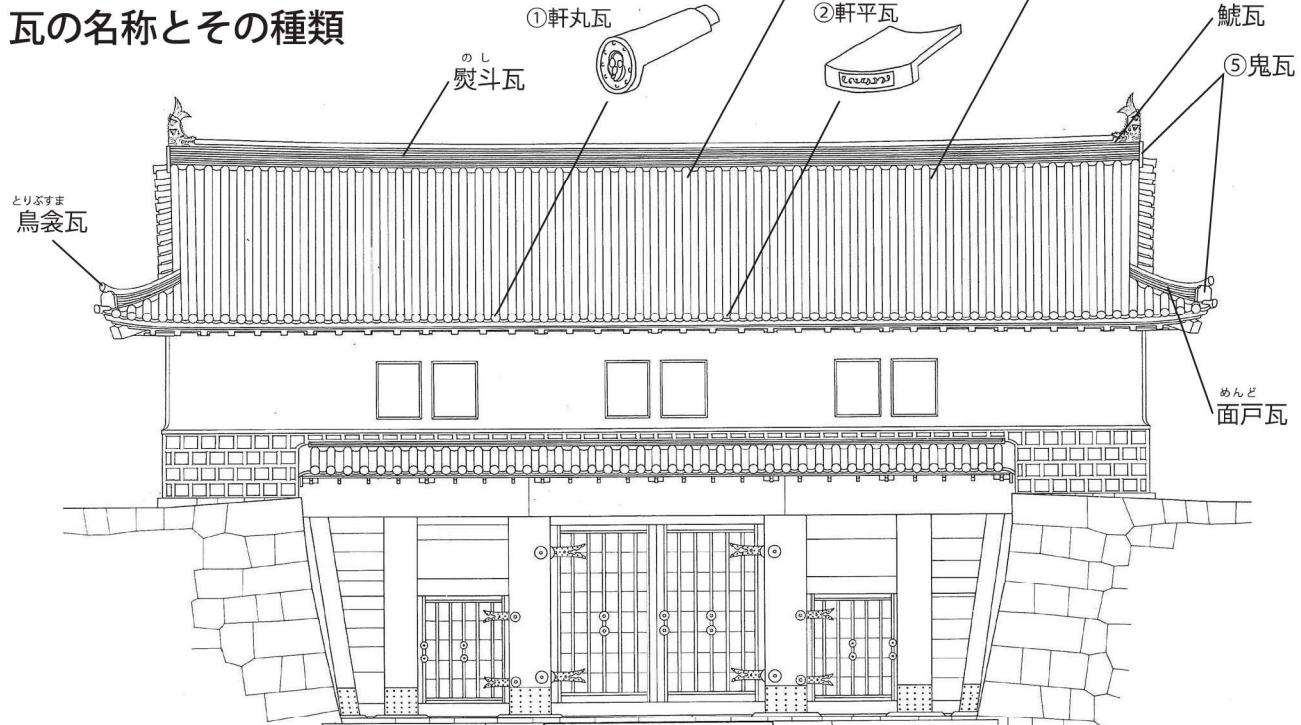
新発田城 表門正面図（重要文化財新発田城修理委員会 1960『重要文化財新発田城旧二の丸隅櫓表門修理工事報告書』より）

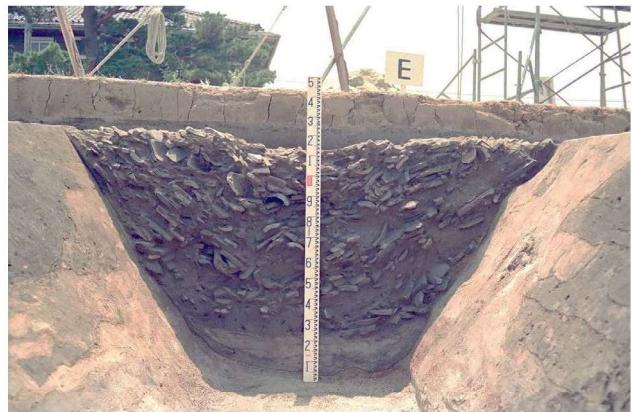
溝に捨てられた瓦（二ノ丸）

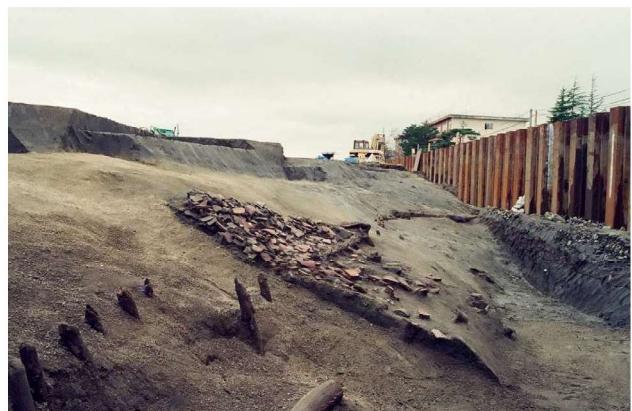
堀の斜面に捨てられた瓦（二ノ丸）

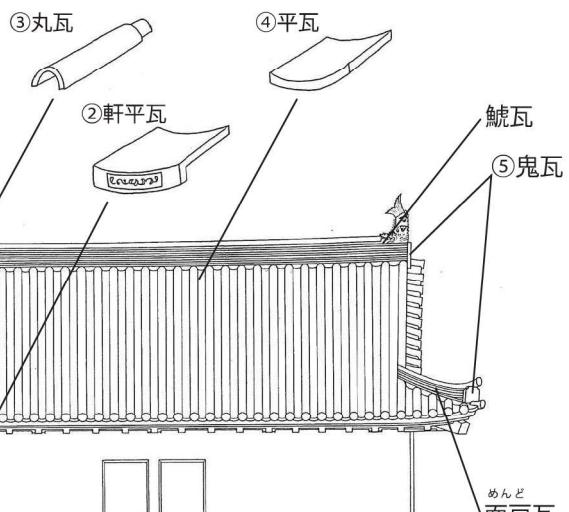
瓦の種類

（藤原勉・渡辺宏 1990『和瓦のはなし』鹿島出版会より）

新発田城から出土した瓦は、その表面の色から、黒瓦（素焼きの燻し瓦）と赤瓦（鉄分を多く含んだ釉薬のかかった瓦）の2種類に大きく分けられます。また、瓦の種類には、屋根の大部分を占める丸瓦や平瓦のほかに、軒先を飾る軒丸瓦・軒平瓦、屋根の両端などを飾る鬼瓦など様々です。

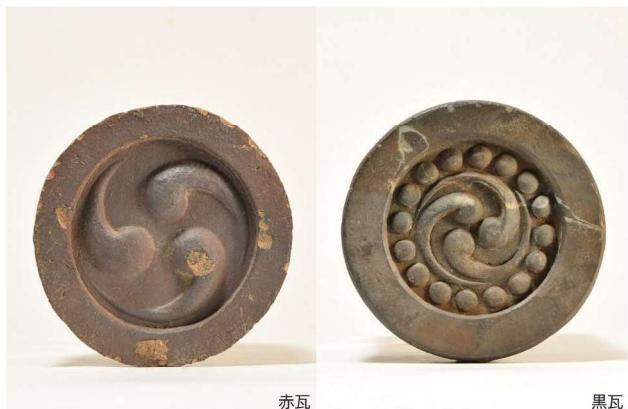
屋根の軒先を飾る、丸瓦の先端に瓦当面（文様が施された部分）がついた瓦です。瓦当面の文様は、がとうめん蓮の花や三巴、藩主の家紋などが一般的です。みつどもえ

新発田城から出土したものには、「三巴文」と、三巴文の周りに珠文を施した「連珠三巴文」の2種類の文様がありました。

軒丸瓦（左：三巴文、右：連珠三巴文）

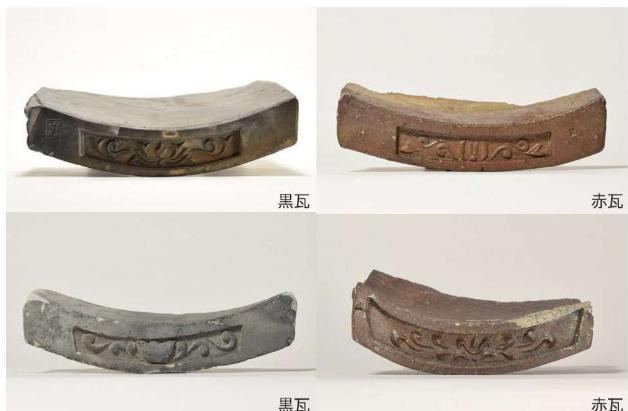
屋根の軒先を飾る、平瓦の先端に瓦当面がついた瓦です。瓦当面には、花や葉、蔓といった植物の文様などを施しました。

新発田城から出土したものには、「橘文」、花を表現した「8の字状文」、「三葉文」と考えられる文様、「菊文」の4種類の文様があります。

軒平瓦（左上：橘文、右上：8の字状文

左下：三葉文か、右下：菊文）

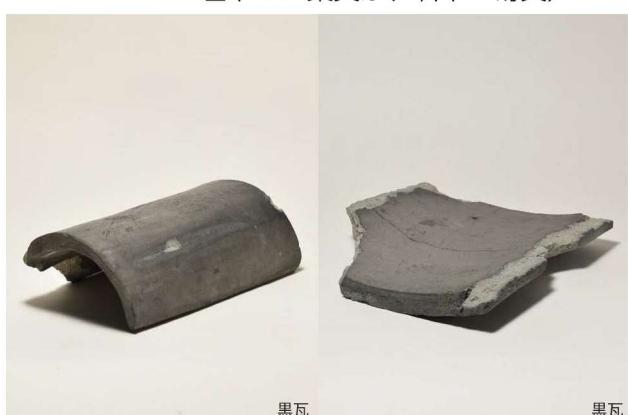
新発田城の屋根の大部分には、丸瓦と平瓦が交互に重ね合わせて葺かれています。丸瓦は、円筒を半分にした形で、凸形の面を上にして葺きます。また、半円筒の片方の端には、「玉縁」たまぶちと呼ばれる段差がついています。平瓦は、緩くカーブした板状の瓦で、凹形の面を上にして葺きます。

丸瓦（左）・平瓦（右）

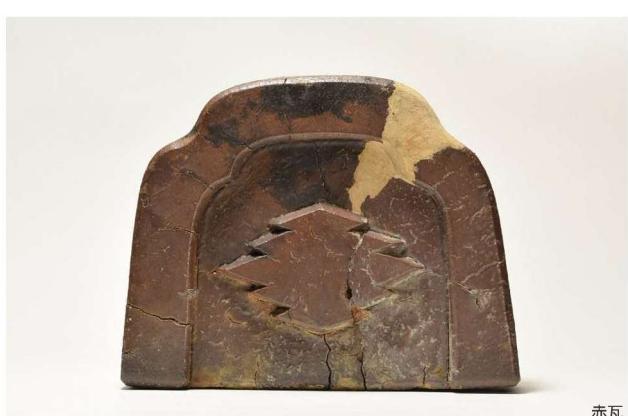
屋根の両端などを飾る瓦です。一般的には鬼の顔の文様を施しますが、防火のために「水」の字を入れたもの、「福槌」や「宝珠」などの富を願った文様や、家紋などを用いることもあります。

新発田城から出土したものには、藩主・溝口氏の家紋である「五階菱」が施されていました。

鬼瓦（五階菱）

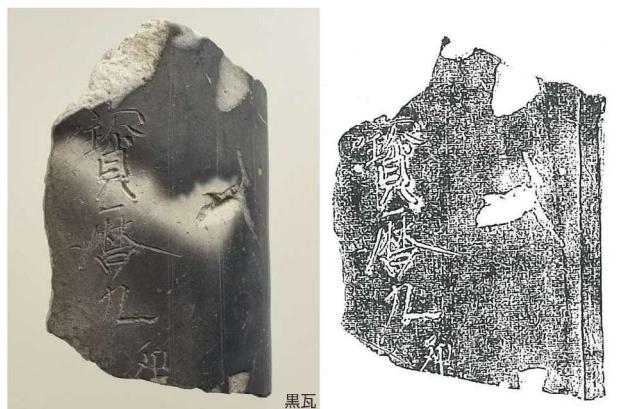
新発田城からは、「寶曆九卯」（1759年）、「瓦家」・「六丑九月日」（1769年または1853年）と記された瓦が出土しました。その瓦が、実際に新発田城で使用されていた時期を知ることができる貴重な資料です。

線刻「寶曆九卯」（左：写真、右：拓本）

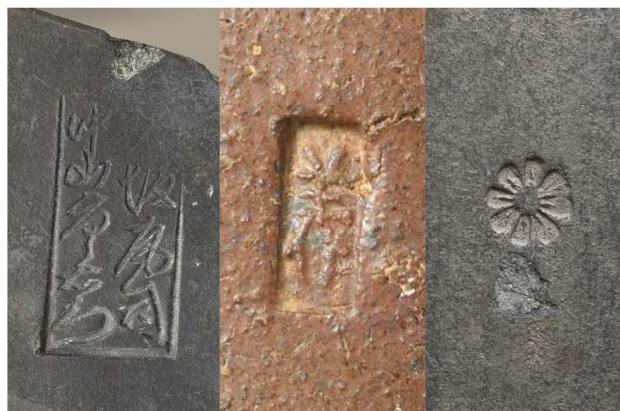
新発田城から出土したものには、「大坂瓦司中山市郎右衛門」や「养」（養の異字体か）、「芯持ち八弁花」といった刻印があります。これらは、瓦を作った職人やその工房を示していると考えられています。

刻印（左：「大坂瓦司中山市郎右衛門」、中央：「养」、右：「芯持ち八弁花」）

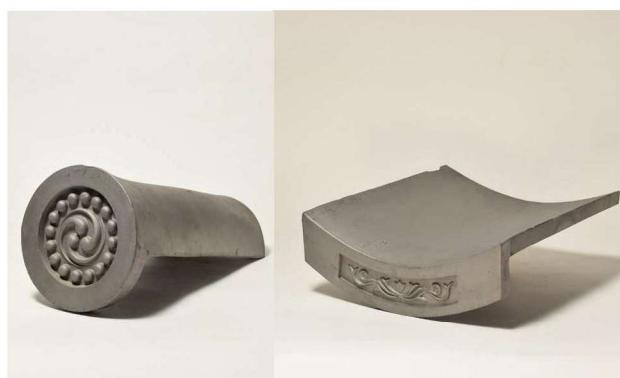
復元に使用された瓦は、実際に新発田城から出土したものをもとに製作され、軒丸瓦には「連珠三巴文」、軒平瓦には「橘文」が施されました。櫓の屋根には、丸瓦や平瓦をはじめとする大量の瓦が使用され、三階櫓・辰巳櫓を合わせると、総使用枚数は約28,500枚、重さにすると約84トンもあります。これらの中には、1,000名以上の市民の方々の手により、署名された瓦も含まれています。また、それぞれの櫓には、発掘調査により出土した瓦も1枚ずつ使用されており、辰巳櫓2階の東側の窓から見ることができます。

復元瓦（左：軒丸瓦、右：軒平瓦）

平成14（2002）年から平成16（2004）年にかけて、発掘調査による結果などから得られた情報をもとに、三階櫓・辰巳櫓が伝統的な工法を用いて木造復元されました。その際には、明治5（1872）年頃に撮影された古写真に写る櫓の姿が重要な手がかりとなっています。
